# Der ‚Achsbruch‘

Eine wahre Geschichte über  
Ratlosigkeit, Zuversicht  
und Wertarbeit

Urs Max Weber  
2017

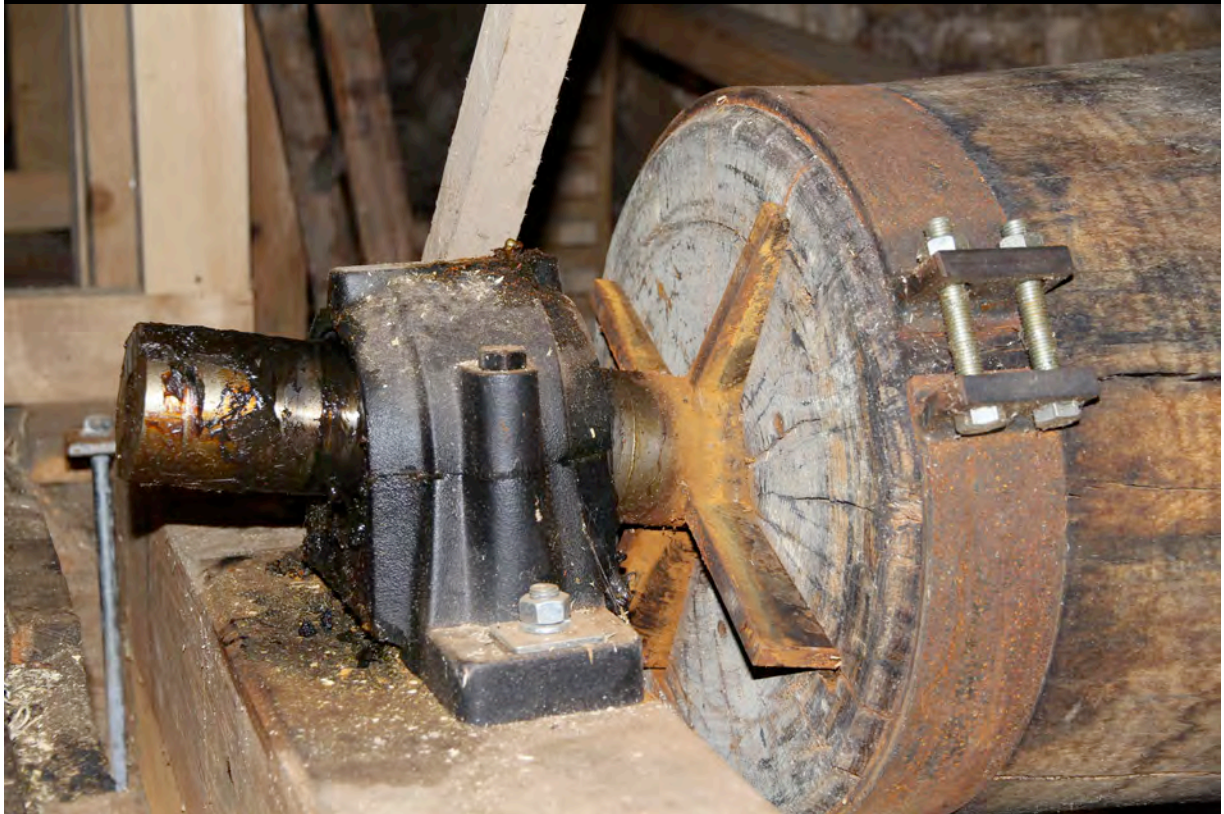
Titelbild: Gebrochene Stahlwelle, Juli 2016 (Foto U. Weber).

Uns allen würde es bei einem solchen Anblick vermutlich so gehen. Und so waren auch die Mitarbeiter der Sagi schlichtweg entsetzt, als sich ihnen der auf dem Titelbild festgehaltene Anblick bot. Nach dem Entsetzen tauchten aber schon bald die unweigerlichen Fragen auf. Wie kann es sein, dass die massive Stahlachse eines erst gut zweieinhalb Jahre in Betrieb stehenden Wasserrads einfach so bricht? War der Dauerbetrieb im Leerlauf doch keine gute Idee? Liegt ein Material- oder Produktionsfehler vor? Natürlich schwebt neben solchen Mutmassungen auch immer jene nach der Schuld mit, ein Punkt, der nicht immer sonderlich hilfreich für eine konstruktive Lösungssuche ist. Alle diese und noch mehr Fragen und Gedanken blitzten durch unsere Köpfe, aber keiner vom Sagi-Team konnte sie beantworten.

Die Berechnungen der Ingenieure führten zum Schluss, dass die neue Stahlwelle sicherheitshalber einen grösseren Durchmesser aufweisen sollte. Die mit der Herstellung der Welle betraute Firma Zumbrunn in Thürnen wendete zudem ein neues Verfahren an, um den in die Holzwellen greifenden Kreuzanker mit der Stahlwelle zu verschweissen. Die neue Welle sollte dadurch stärker belastbar sein.

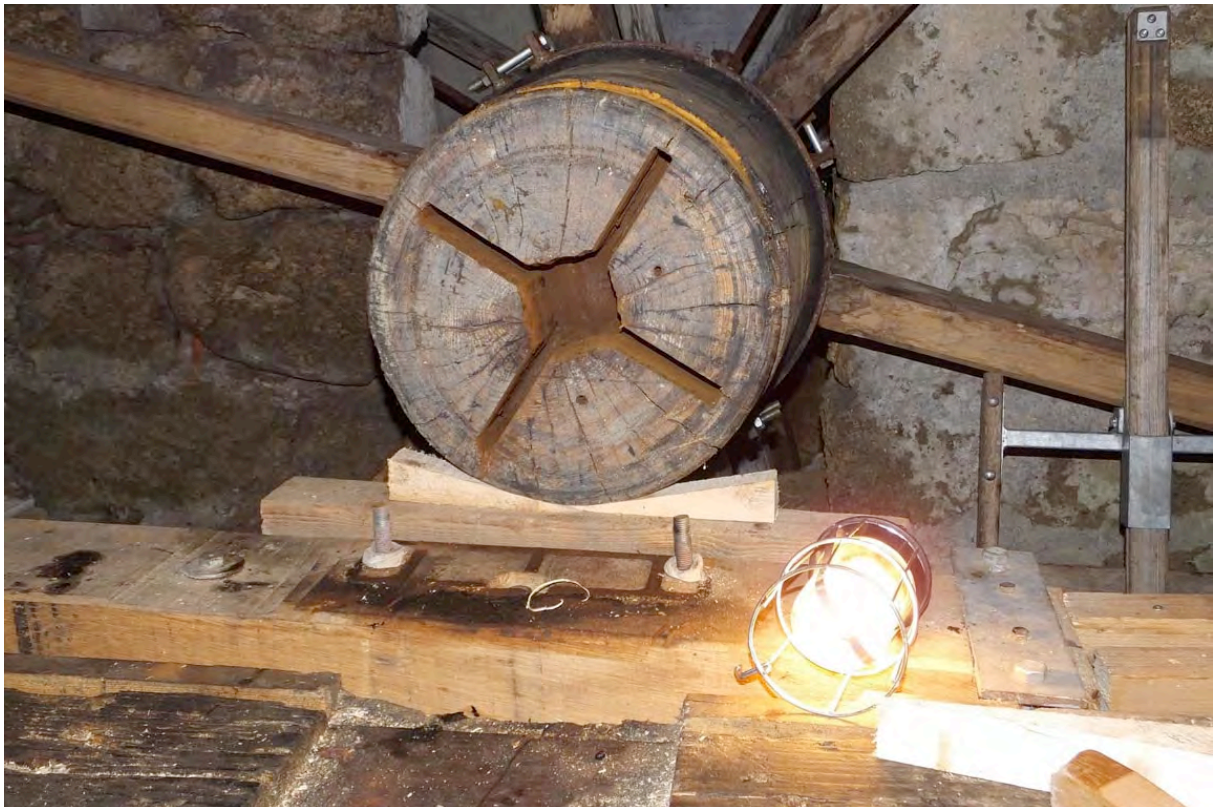
Nachdem das Ende der gebrochenen Welle herausgezogen war, wurde die rostige Bruchfläche erkennbar (Foto U. Weber).

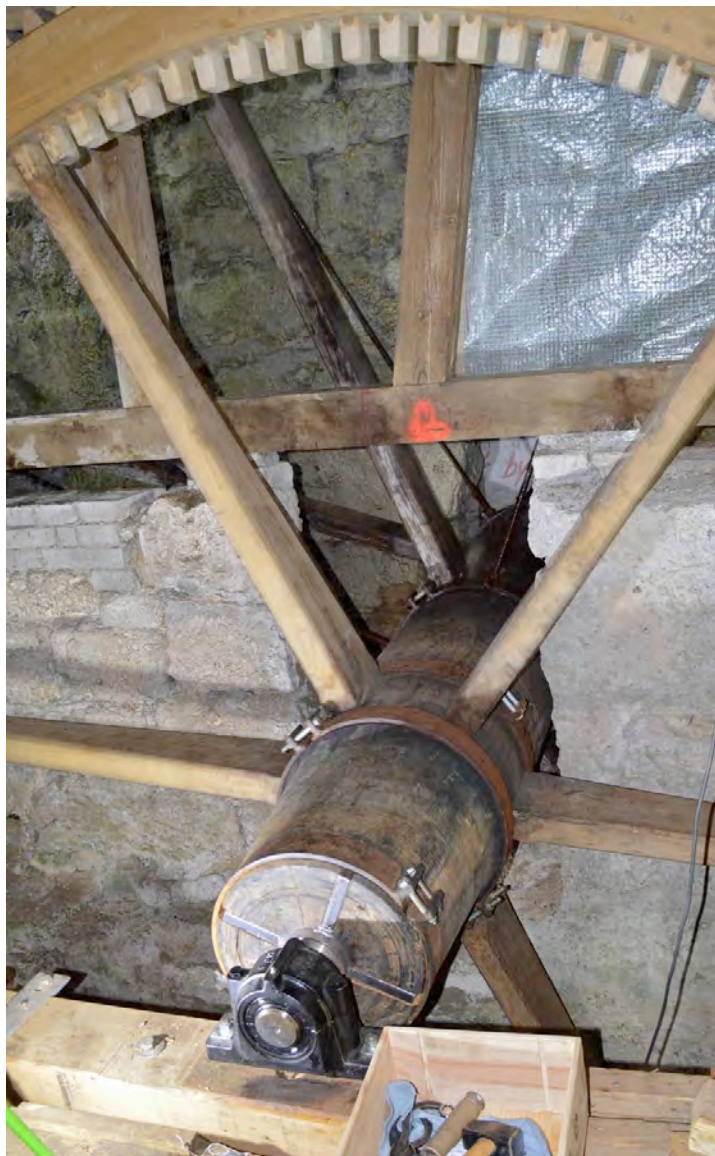
Die Welle des Wasserrads dreht wieder. Das im Vordergrund sichtbare Kammerad ist in die Welle integriert (Foto R. Waldmeier).
